Surveillance de la qualité des eaux de baignade de Saint-Philibert

Bilan de saison 2020

SAUR – Direction Régionale Morbihan
23bis, Rue de la Gare
56690 LANDEVANT

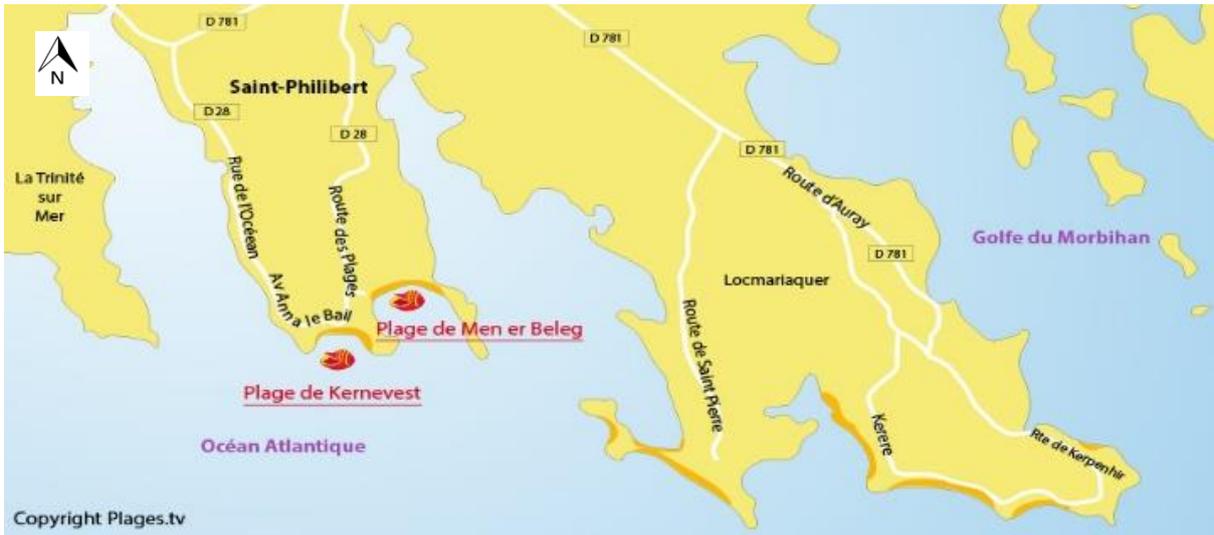
Figure 1 : Carte du littoral de Saint-Philibert

La commune de Saint-Philibert (Figure 1) est située sur la rive gauche de la rivière de Crac'h (Morbihan). Elle présente deux plages, Kernevest et Men Er Beleg, entourées de part et d'autre de la rivière de Crac'h (côté Ouest) et de la rivière de Saint-Philibert (côté Est).

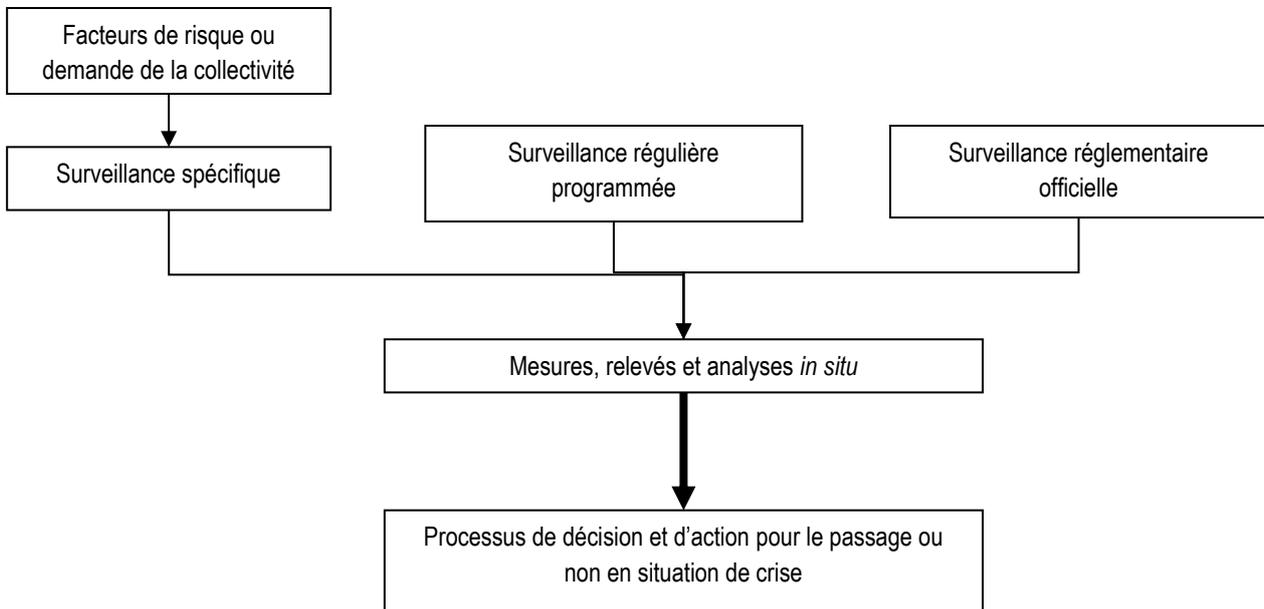
Figure 4 : Schéma fonctionnel des paramètres de prise de décision

Le système de surveillance (Figure 4) permet d'appréhender chacun de ces risques en ajustant les observations, relevés et mesures *in situ* aux conditions observées ou prévisibles. Trois types de surveillance sont ainsi réalisés :

Le passage en situation d'alerte et/ou de crise repose sur des analyses de la concentration en germes indicateurs de contamination fécale sur les zones de baignade. Ces analyses sont réalisées par PCR-RT (*Polymerase Chain Reaction – Reverse Transcriptase*) ou par Impédancemétrie dans le but de connaître la qualité générale du milieu avant le pic quotidien de fréquentation des plages et plus particulièrement pour prendre des mesures de protection du public.

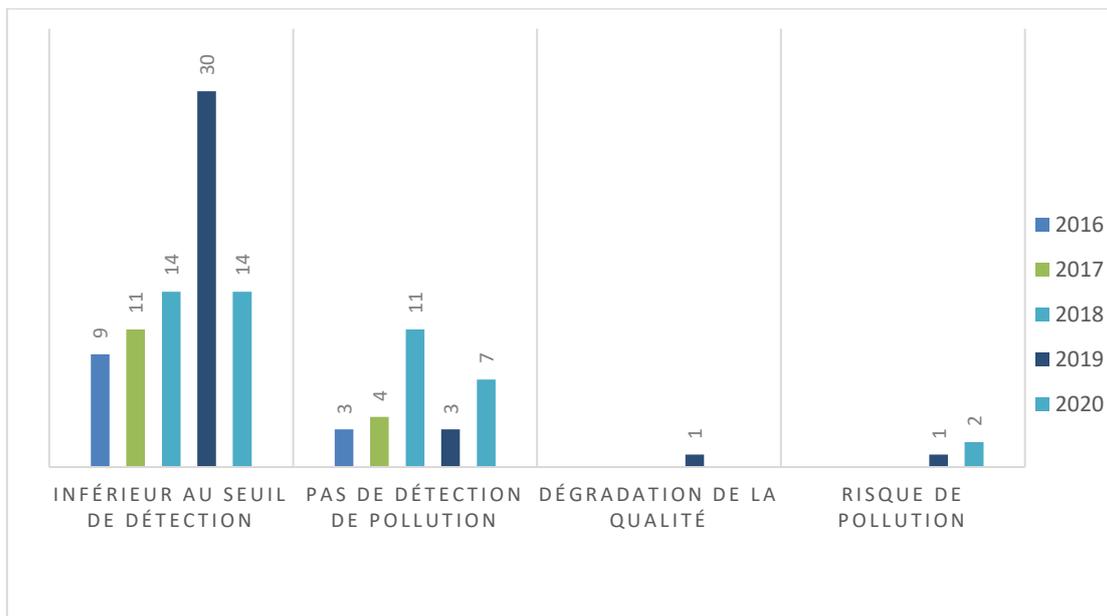
Figure 6 : Evolution des résultats SAUR depuis 2016

Depuis 2016, les résultats d'analyse obtenus par la Saur sont en majorité inférieurs au seuil de détection ou ne détectent pas de pollution (Figure 6). Cependant, il peut tout de même être noté quelques risques de pollution ou de dégradations de la qualité de l'eau qui peuvent être détectés ponctuellement. En 2020, deux risques de pollution ont été détectés sur la plage de Men Er Beleg.

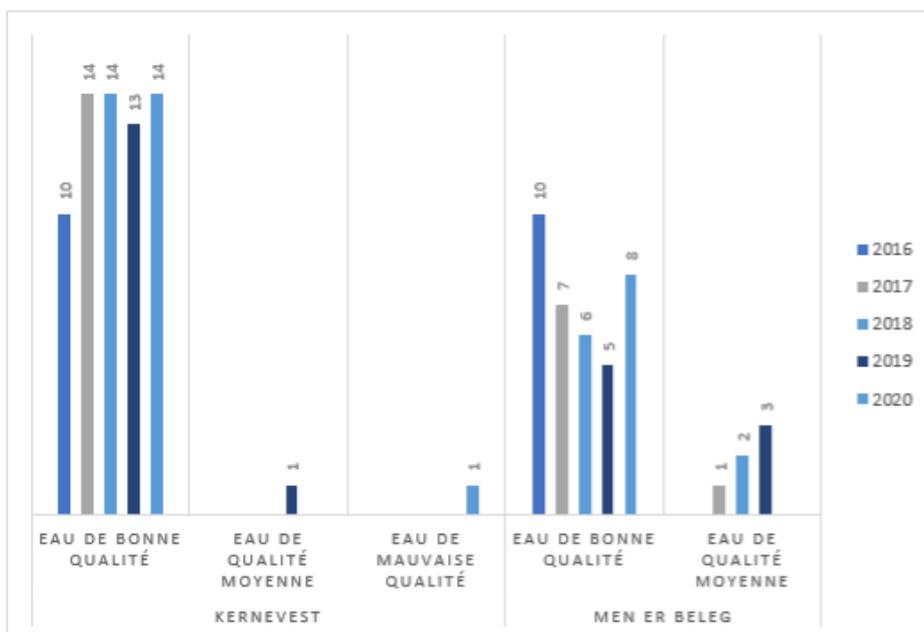
Figure 7 : Evolution des résultats ARS depuis 2016

Depuis 2016, les résultats obtenus par l'ARS (Figure 7) présentent en majorité une eau de bonne qualité sur les plages de Men Er Beleg et Kernevest. Cependant, il peut tout de même être noté une légère dégradation de la qualité de l'eau de baignade de Men Er Beleg. En effet, les résultats témoignent d'une légère augmentation d'eaux de moyenne qualité au fil des ans.

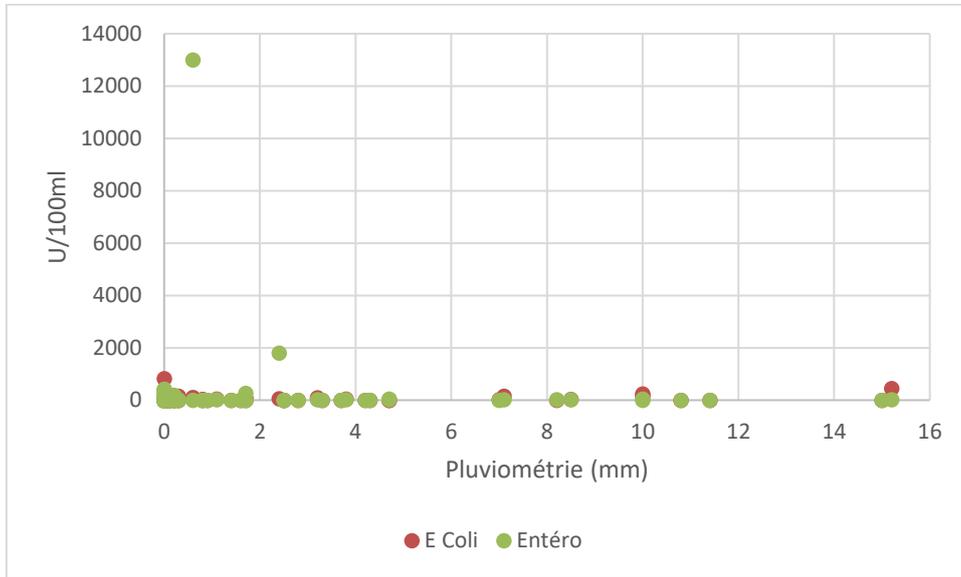
Figure 9 : Analyse des résultats en fonction de la pluviométrie

Il peut être remarqué que les épisodes de dégradation de la qualité de la masse d'eau ont lieu aussi bien lors de période de temps sec que lors d'épisodes pluvieux. La survenance d'un épisode de pollution de la masse d'eau n'est pas forcément lié à une pluviométrie importante.

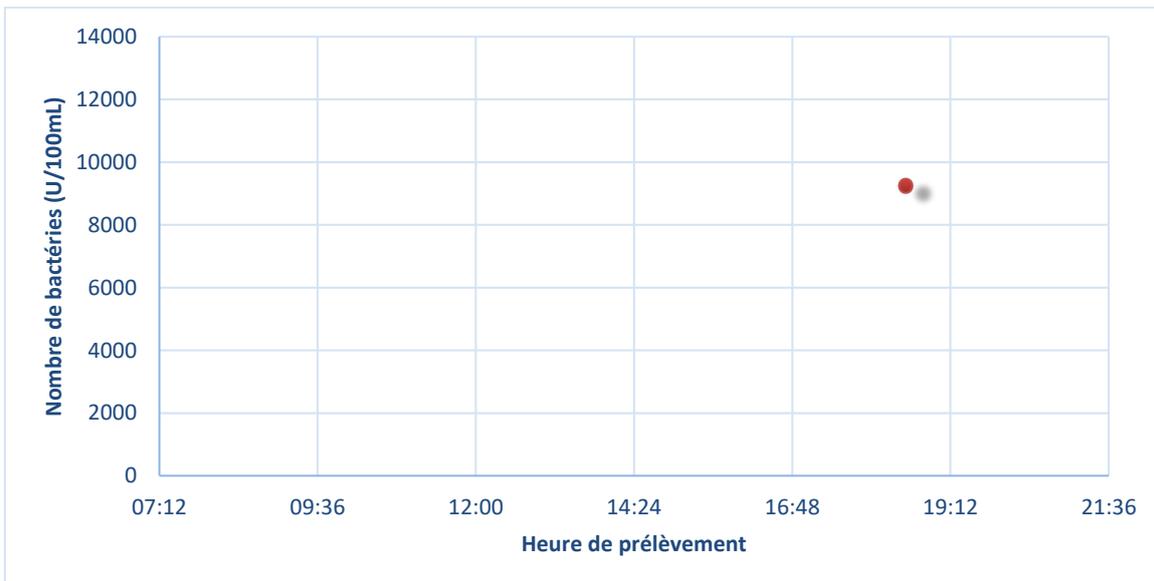
Figure 10 : Analyse des résultats en fonction l'heure de prélèvement

Les pollutions identifiées surviennent généralement dans la matinée ou en début d'après-midi. Les risques potentiels peuvent être les déjections canines ou la fréquentation humaine.

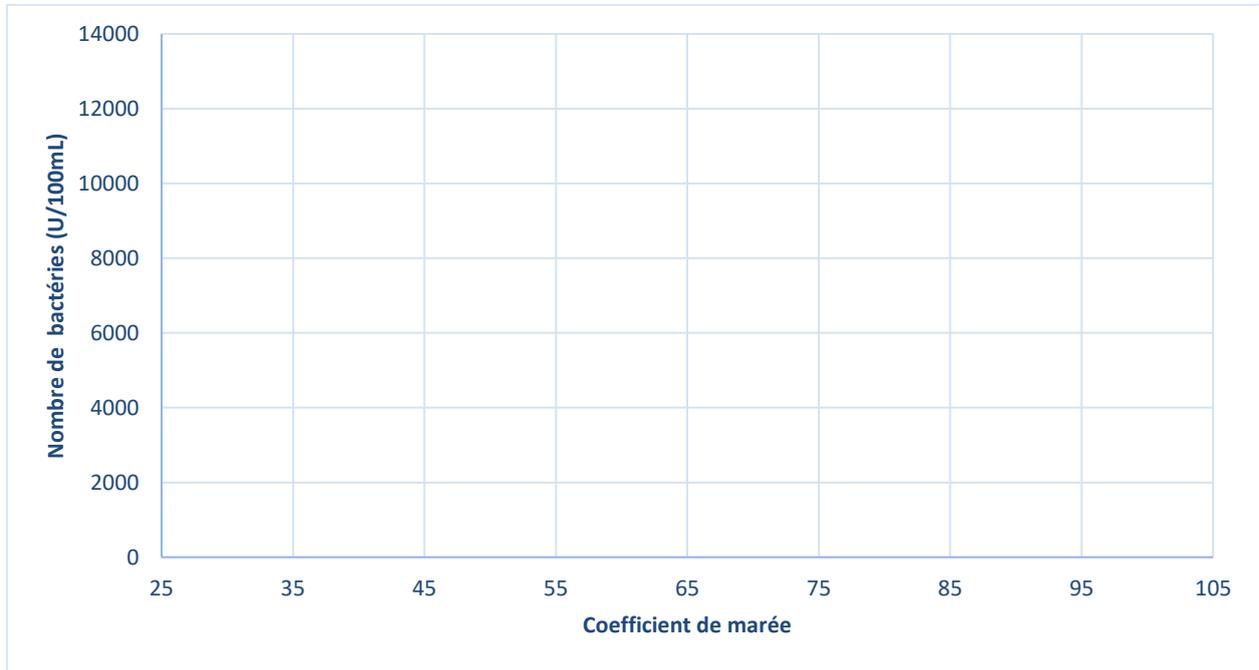
Figure 11 : Analyse des résultats en fonction du coefficient de marée

L'analyse des taux d'*E. coli* et d'*Enterococcus spp* dénombrés en fonction du coefficient de marée ne donne ici pas de résultat probant quant à la survenance d'un phénomène de dégradation de la masse d'eau plus majoritairement lors de forts ou faibles coefficients.

Au vu de ces résultats, les épisodes de dégradation de la qualité de l'eau de baignade de la plage de Men Er Beleg ne peuvent pas être reliés à des conditions de marée, pluviométrie ou aux horaires ou jours de prélèvement.
