# Surveillance de la qualité des eaux de baignade de Saint-Philibert

## Bilan de saison 2017

SAUR

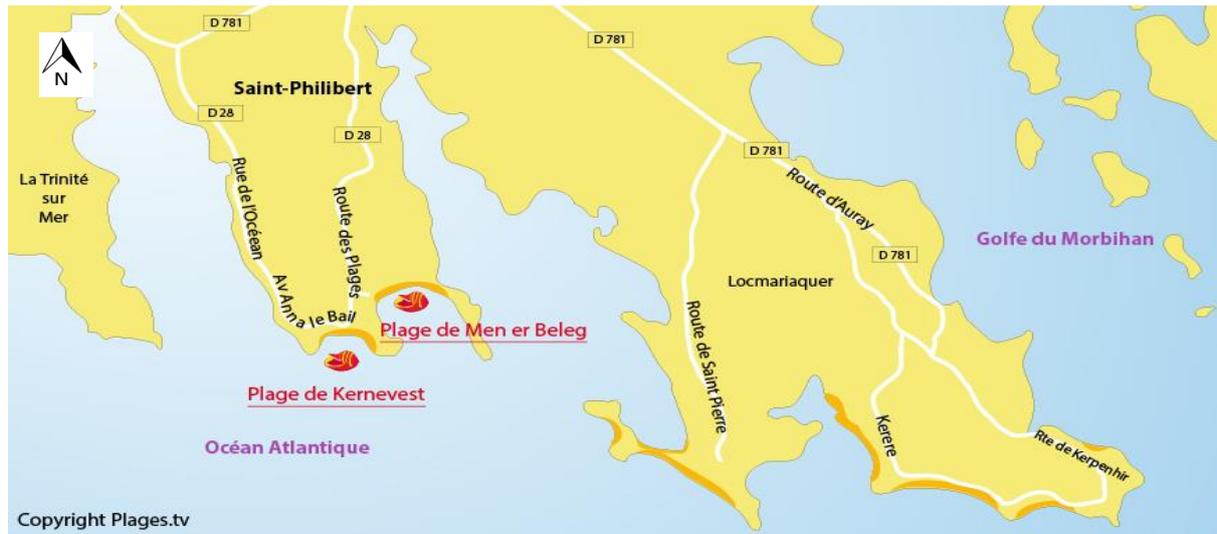
Figure 1 : Carte du littoral de Saint-Philibert

Présente sur la rive gauche de l'estuaire de la rivière de Crac'h, la commune de Saint-Philibert possède deux plages, celle de Kernevest et celle de Men Er Beleg. Elles sont entourées de part et d'autre de la rivière de Crac'h à l'Ouest et par la rivière d'Auray à l'Est.

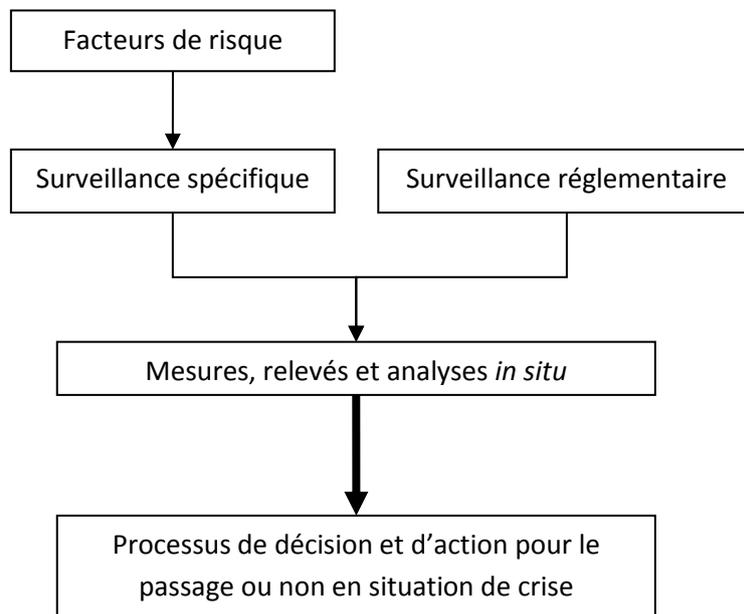
Figure 4 : Schéma fonctionnel des paramètres de prise de décision

Le passage en situation d'alerte et/ou de crise repose sur des analyses *in situ* de la concentration en germes indicateurs de contamination fécale exclusivement sur les zones de baignade. Ces analyses sont réalisées de manière préventive par une méthode rapide PCR-RT ou Impédancemétrie dans le but de connaître la qualité générale du milieu avant le pic quotidien de fréquentation des plages, le cas échéant, pour prendre des mesures de protection du public.

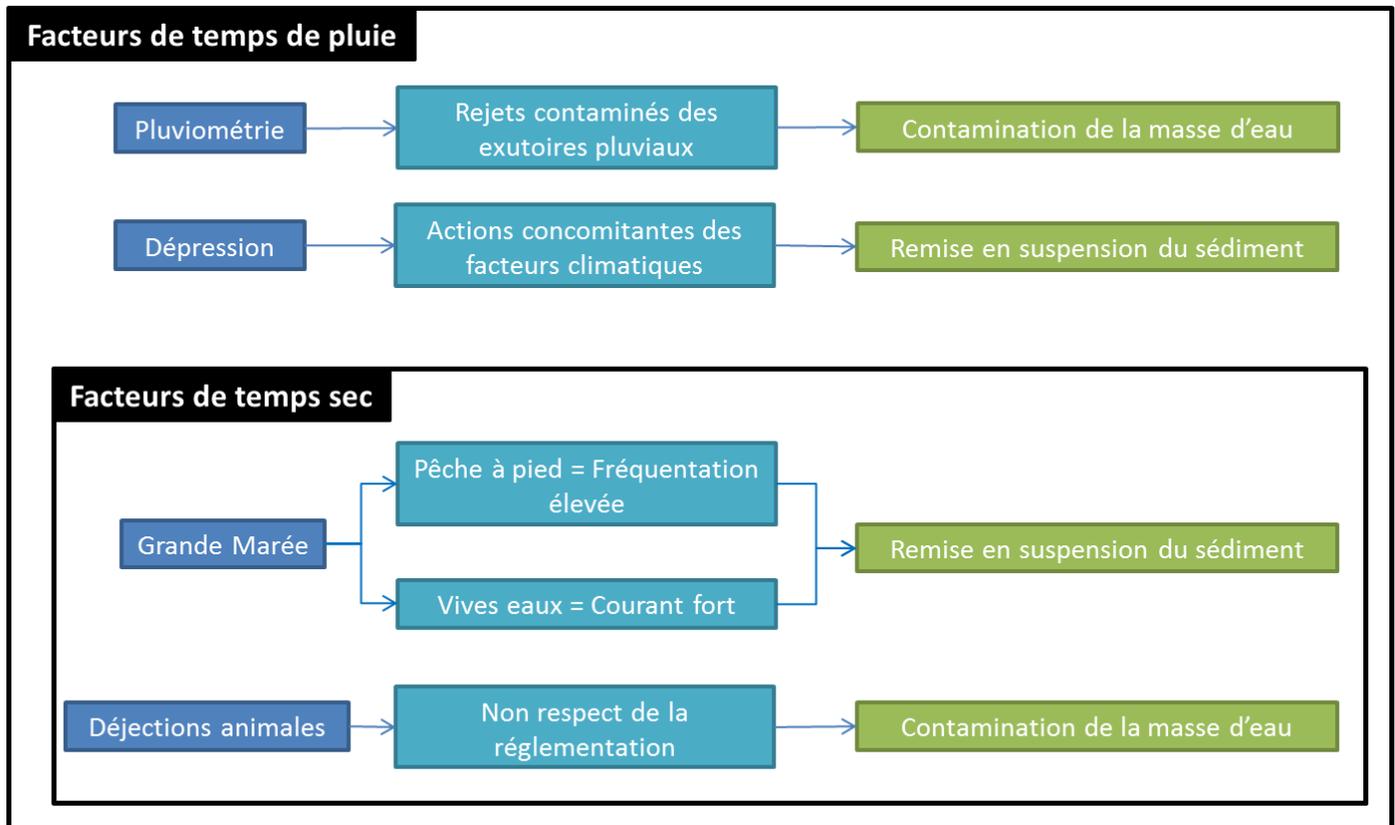
Figure 7 : Facteurs déclencheurs d'épisodes de contaminations

Différents facteurs peuvent déclencher l'apparition d'épisodes de contaminations (voir Figure 7).
