Surveillance de la qualité des eaux de baignade de Saint-Philibert

Bilan de saison 2019

SAUR – Direction Régionale Morbihan
23bis, Rue de la Gare
56690 LANDEVANT

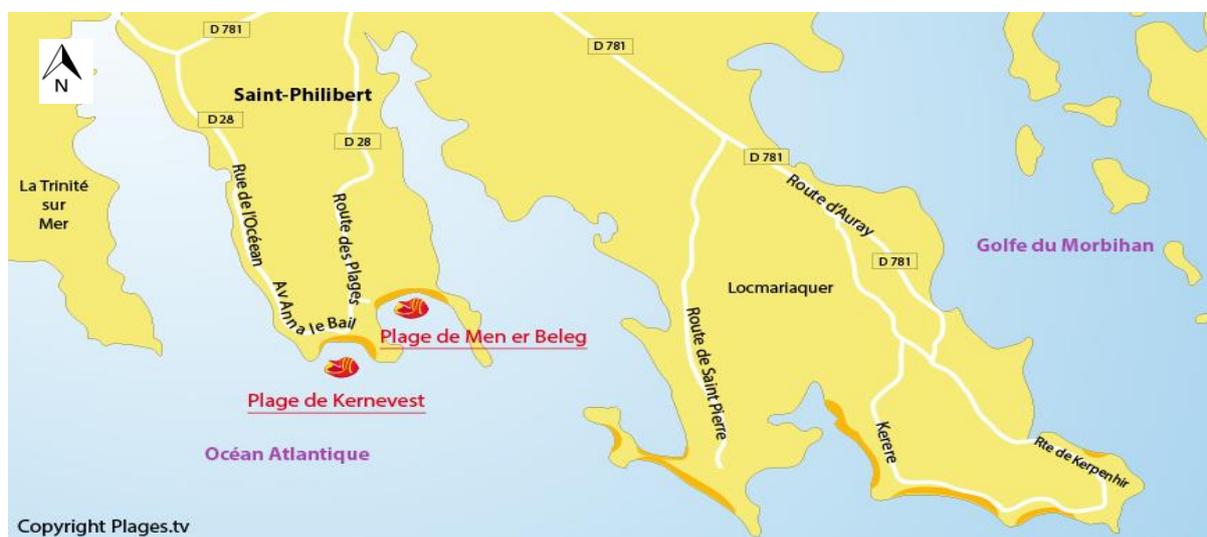
Figure 1 : Carte du littoral de Saint-Philibert

Présente sur la rive gauche de l'estuaire de la rivière de Crac'h, la commune de Saint-Philibert possède deux plages, celle de Kernevest et celle de Men Er Beleg. Elles sont entourées de part et d'autre de la rivière de Crac'h à l'Ouest et par la rivière de St Philibert à l'Est.

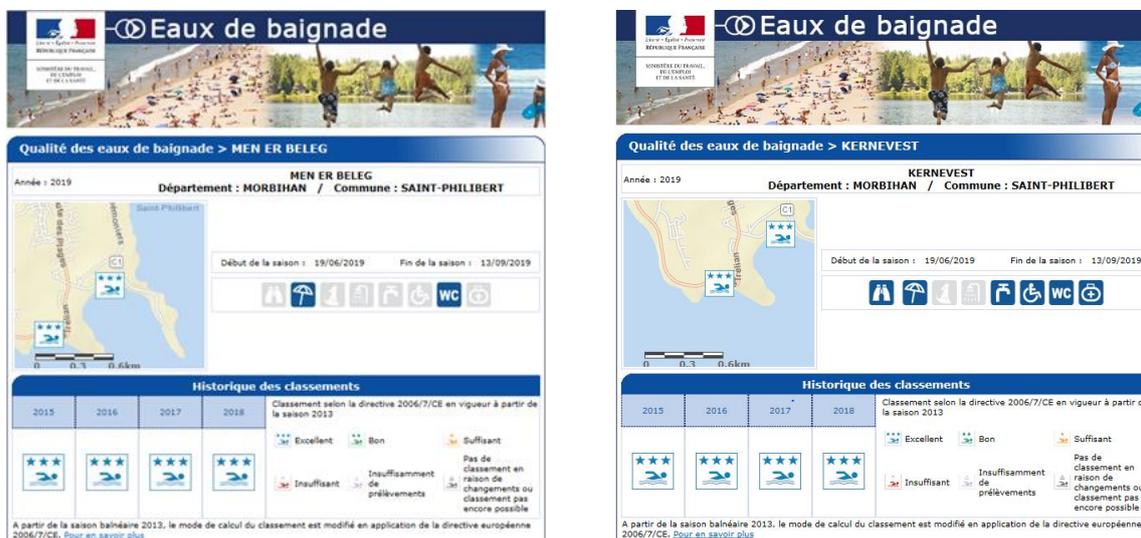
Figure 2 : Classement 2015-2018 des sites de baignade de la commune de Saint-Philibert

Les deux masses d'eau de Saint-Philibert sont d'excellente qualité selon le classement de l'agence Régionale de la Santé (directive 2006/7/CE en vigueur à partir de la saison 2013). Ce classement est stable depuis plus de 5 ans.

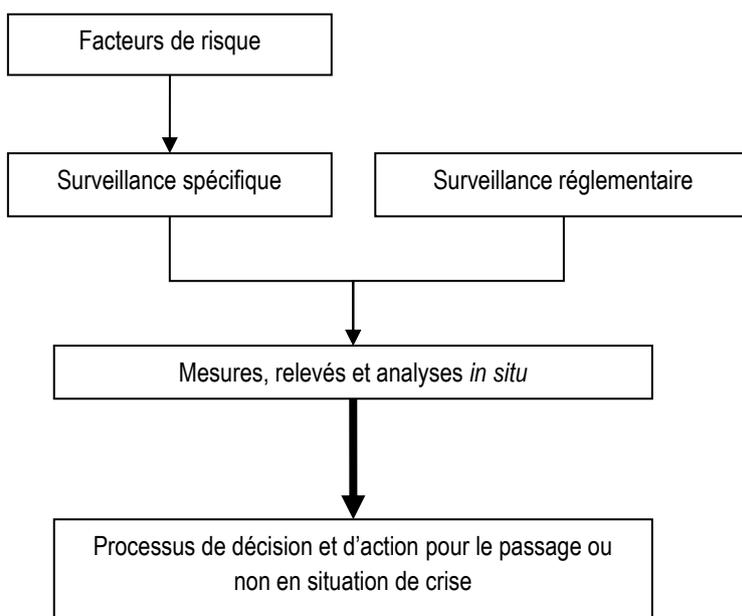
Figure 4 : Schéma fonctionnel des paramètres de prise de décision

Le passage en situation d'alerte et/ou de crise repose sur des analyses de la concentration en germes indicateurs de contamination fécale exclusivement sur les zones de baignade. Ces analyses sont réalisées par une méthode rapide PCR-RT ou Impédancemétrie dans le but de connaître la qualité générale du milieu avant le pic quotidien de fréquentation des plages et le cas échéant, pour prendre des mesures de protection du public.

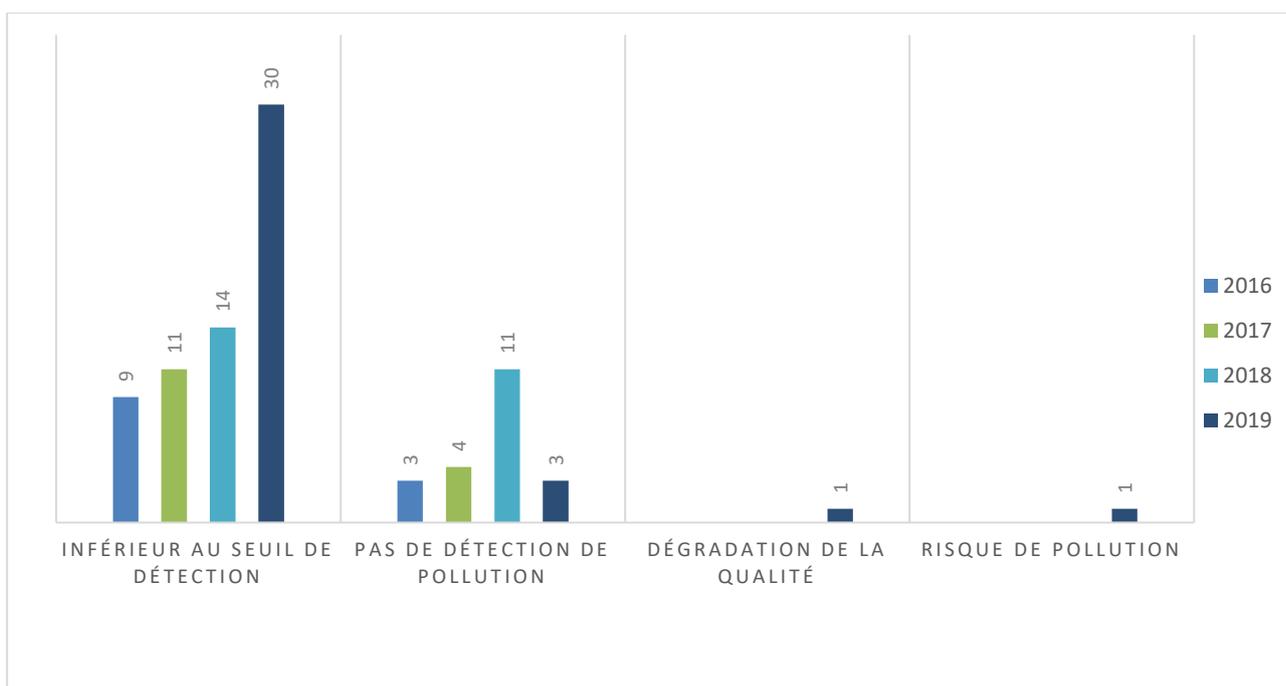
Figure 6 : Evolution des résultats SAUR sur 4 ans

Au cours des 4 dernières années, les 2 plages de St Philibert n'ont connu qu'un épisode de dégradation de la qualité des eaux et 1 épisode de risque de pollution avérée. Ces deux événements ont eu lieu en 2019 sur la plage de Men er Beleg comme on pourra le voir dans le détail par plage.

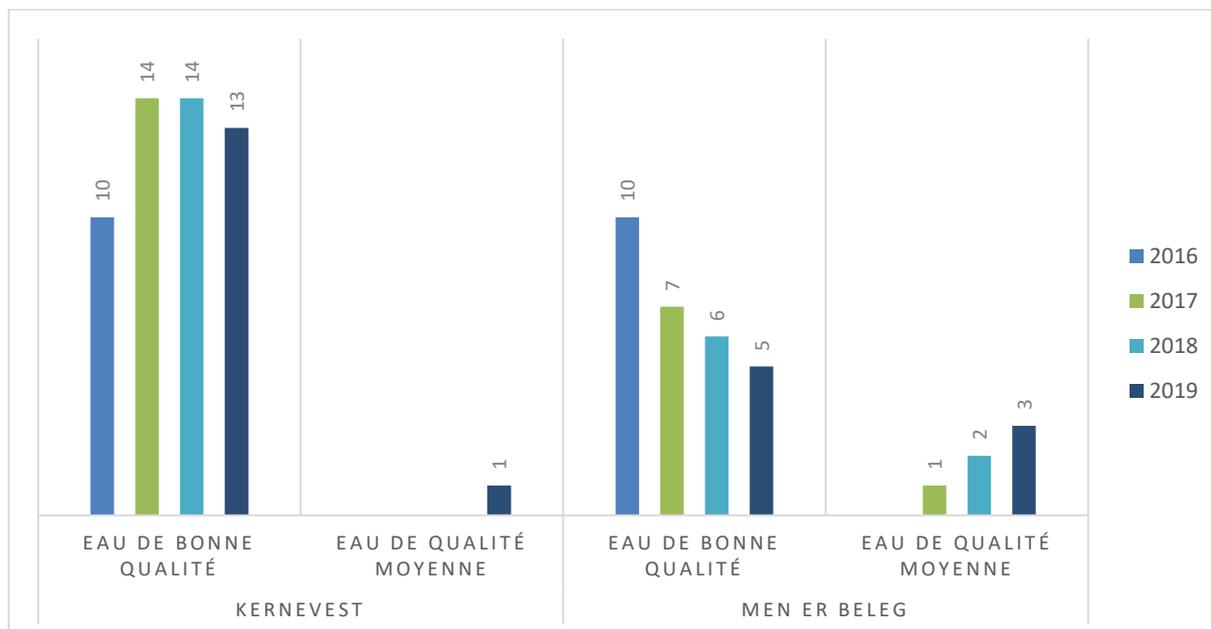
Figure 7 : Evolution des résultats ARS sur 4 ans

Sur la plage de Men Er Beleg, le nombre de résultats moyen augmente depuis 3 ans, une recherche des sources de contamination sur ces périodes devra être envisagée.

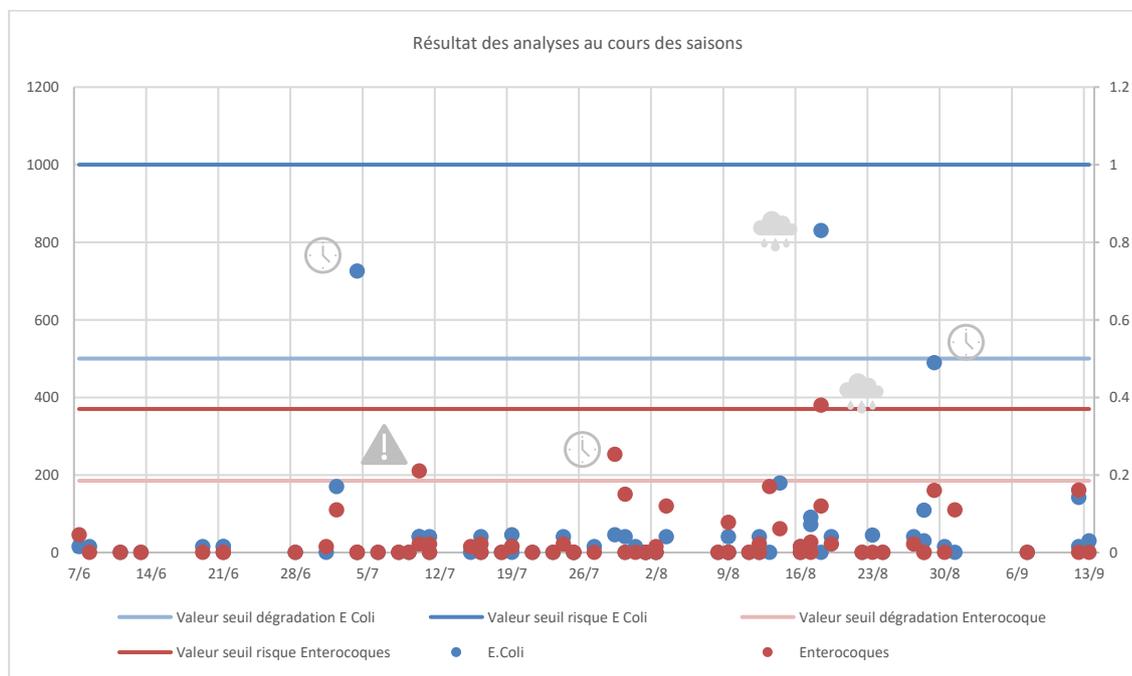
Figure 8 : Analyse des résultats en fonction de la période

Excepté un résultat, les épisodes de dégradation de la qualité de la masse d'eau sont observés en majorité lorsque les prélèvements sont réalisés en fin de journée. La fréquentation de la plage et l'activité humaine durant la journée peuvent être identifiés comme source potentielle de pollution

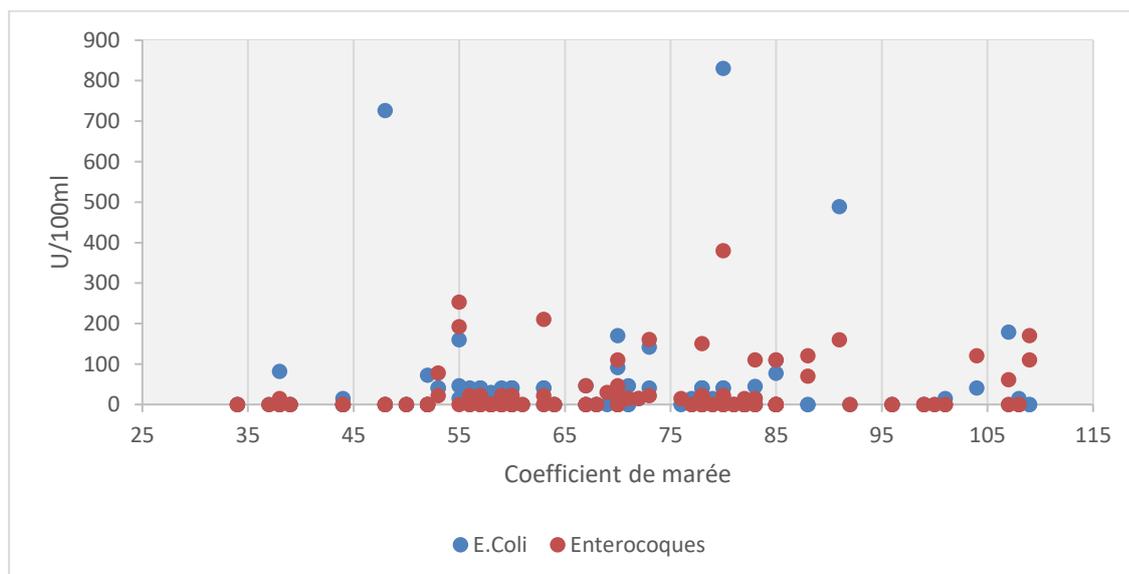
Figure 11 : Analyse des résultats en fonction du coefficient de marée

L'analyse des taux d'E Coli et d'Entérocoques dénombrés en fonction du coefficient de marée ne donne ici non plus pas de résultat probant quant à la survenance d'un phénomène de dégradation de la masse d'eau plus majoritairement lors de forts ou faibles coefficients.

Au vu de ces résultats, les épisodes de dégradation de la qualité de l'eau de baignade de la plage de Men Er Beleg ne peuvent pas être reliés à des conditions de marée, pluviométrie ou aux horaires ou jours de prélèvement.
