Surveillance de la qualité des eaux de baignade de Saint-Philibert

Bilan de saison 2022

SAUR – Direction Régionale Morbihan
23bis, Rue de la Gare
56690 LANDEVANT

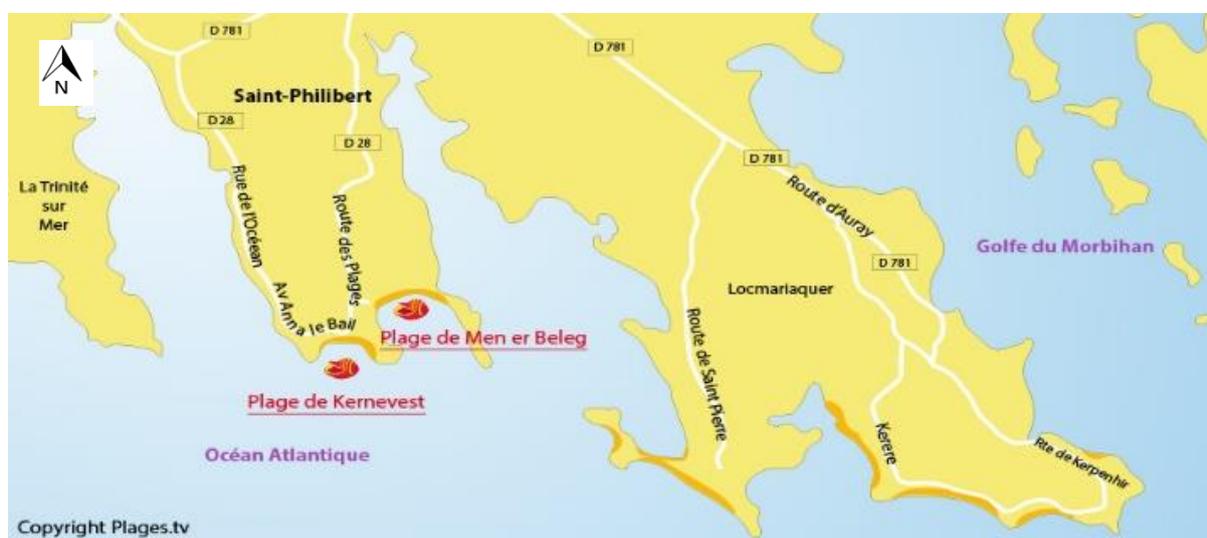
Figure 1 : Carte du littoral de Saint-Philibert (56470)

La commune de Saint-Philibert (56470) est située sur la rive gauche de la rivière de Crac'h dans le Morbihan (Figure 1). Les deux plages, Kernevest et Men Er Beleg, sont entourées de la rivière de Crac'h (côté Ouest) et de la rivière de Saint-Philibert (côté Est).

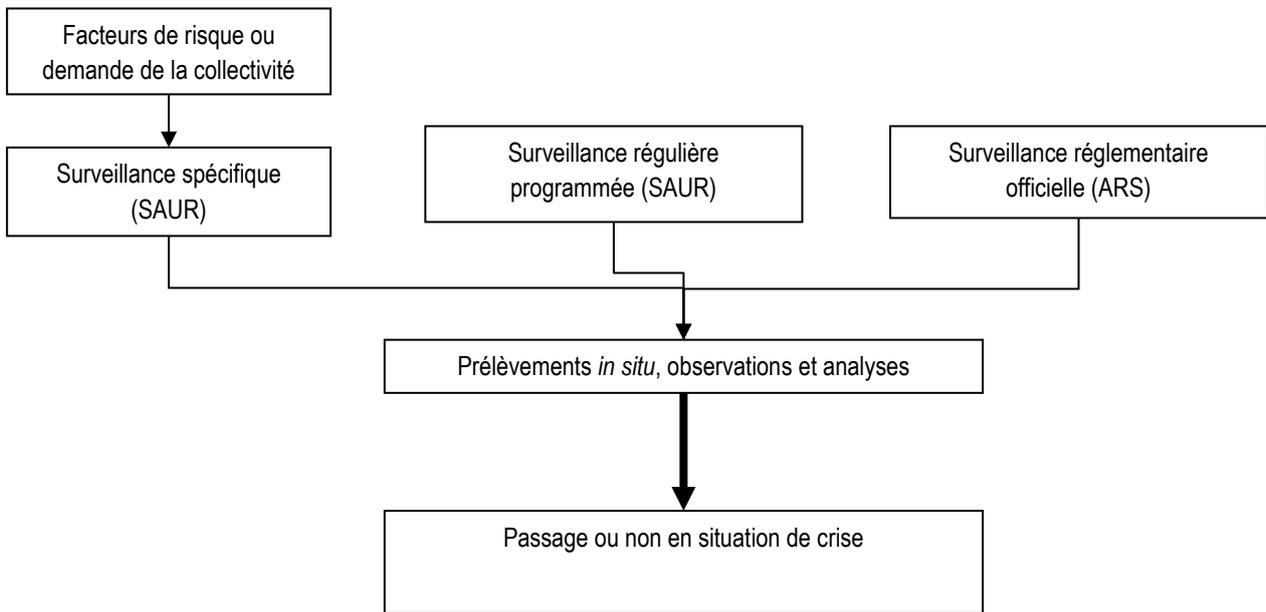
Figure 4 : Logigramme du suivi de la qualité des eaux de baignade

Le système de surveillance (Figure 4) permet d'appréhender ces risques par :

- ▶ Une surveillance régulière, programmée par la mairie, dont la fréquence est adaptée en fonction du suivi sanitaire officiel ;
- ▶ Une surveillance spécifique lors de scénarios à risque, c'est-à-dire une pluviométrie supérieure à 8 mm/24h ou une gestion de crise (moyen/mauvais résultats ARS ou SAUR).
- ▶ Une demande de la collectivité (lors d'événements jugés à risque comme un problème sur le réseau d'assainissement) ;

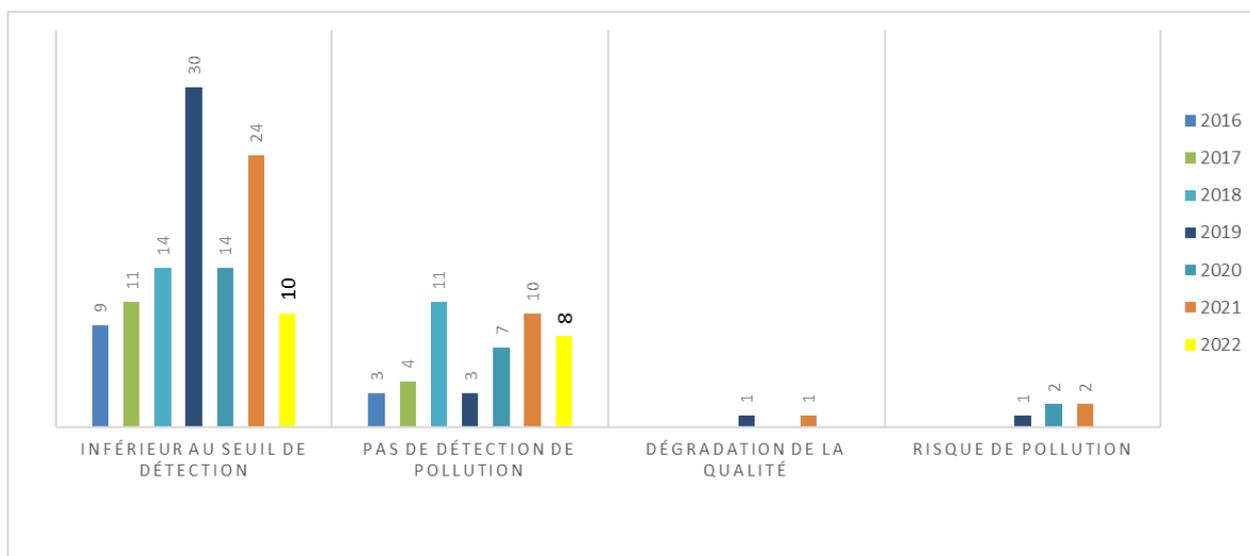
Figure 6 : Evolution des résultats SAUR depuis 2016

Depuis 2016, les résultats d'analyse obtenus par SAUR sont en majorité inférieurs au seuil de détection ou ne détectent pas de pollution (Figure 6). Cependant, des risques de pollution ou de dégradations de la qualité de l'eau peuvent être détectés ponctuellement. En 2022, aucun risque de pollution n'a été détectés sur les deux plages de Saint-Philibert lors d'analyses pour tout type de prélèvement.

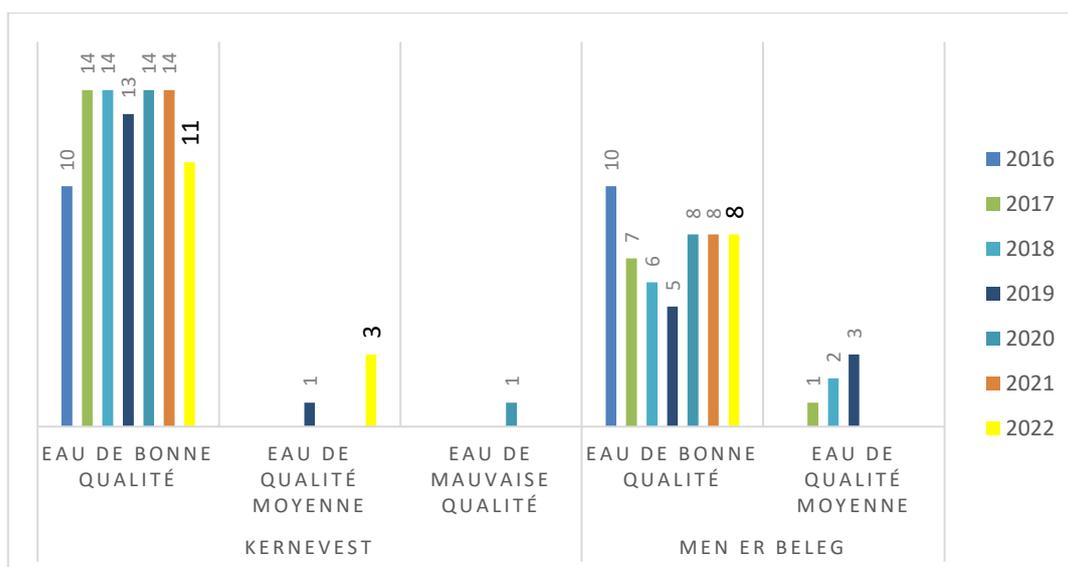
Figure 7 : Evolution des résultats ARS depuis 2016

Depuis 2016, les résultats obtenus par l'ARS (Figure 7) présentent en majorité une eau de bonne qualité même si des dégradations de la qualité de l'eau ont été détectées les années précédentes. Cette année, les analyses réalisées par l'ARS sur la plage de Men er Beleg ont dévoilé une eau de bonne qualité. Sur Kernevest, 3 analyses ont démontré une eau de qualité moyenne.

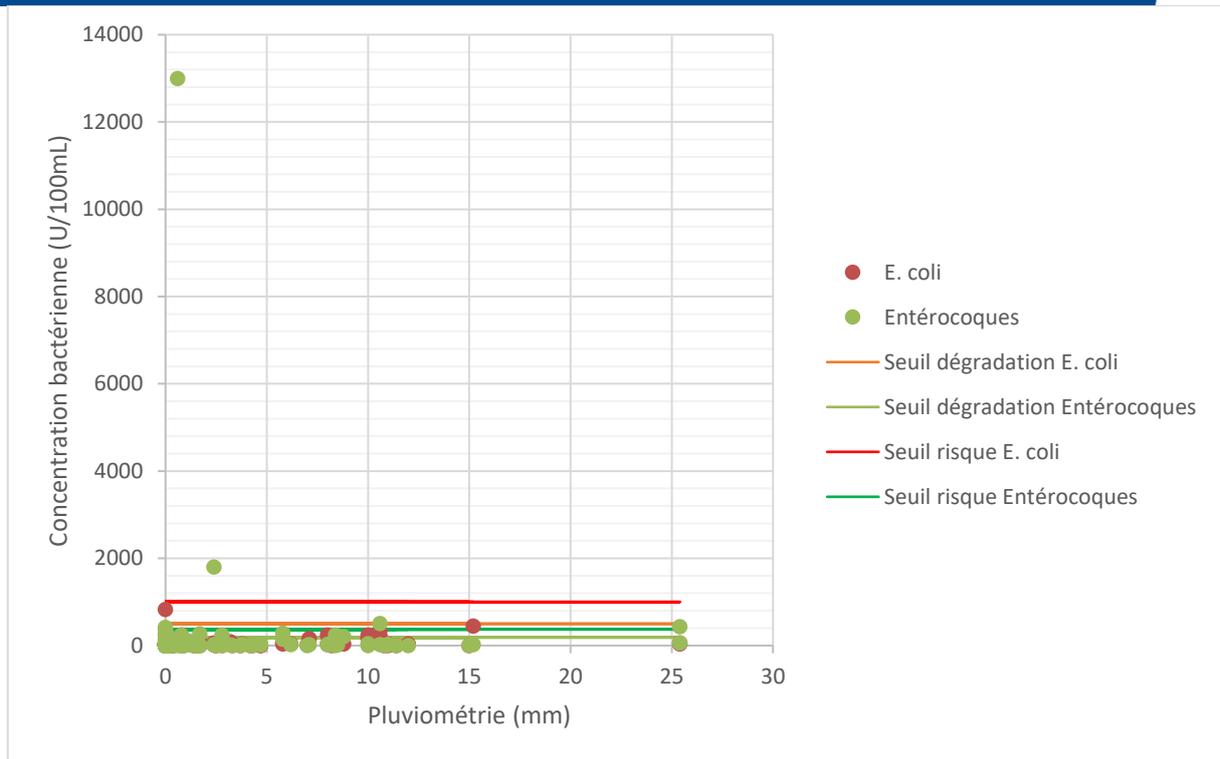
Figure 10 : Analyse des concentrations bactériennes de l'eau de baignade de Men Er Beleg en fonction de la pluviométrie mesurée

Il peut être remarqué que les épisodes de dégradation de la qualité de la masse d'eau ont lieu aussi bien lors de période de temps sec que lors d'épisodes pluvieux (Figure 10 et Figure 11). La survenance d'un épisode de pollution de la masse d'eau n'est pas systématiquement lié à un épisode pluvieux.

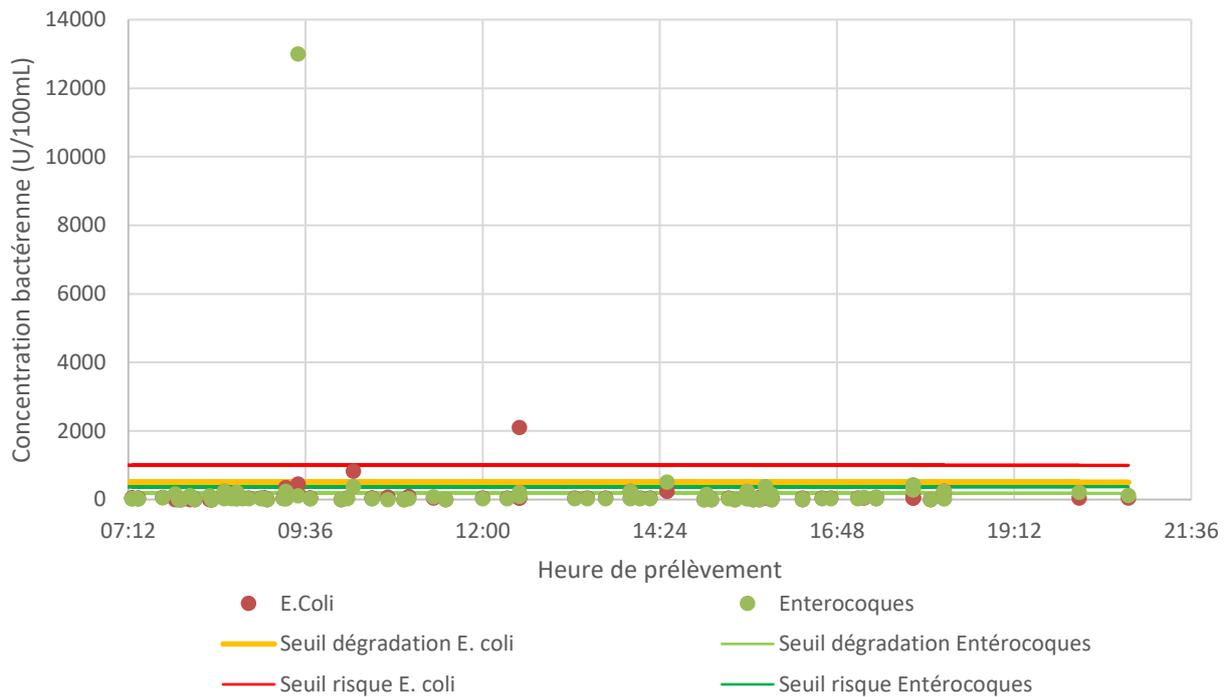
Figure 12 : Analyse des concentrations bactériennes de l'eau de baignade de Men Er Beleg en fonction l'heure de prélèvement

Les pollutions identifiées surviennent dans la matinée ou dans l'après-midi (Figure 12 et Figure 13). Les risques potentiels peuvent être les déjections canines ou la fréquentation humaine. Cependant, les prélèvements dépendent des horaires de marée, qui varient chaque jour. Donc l'heure de prélèvement n'est pas spécialement un facteur déterminant.

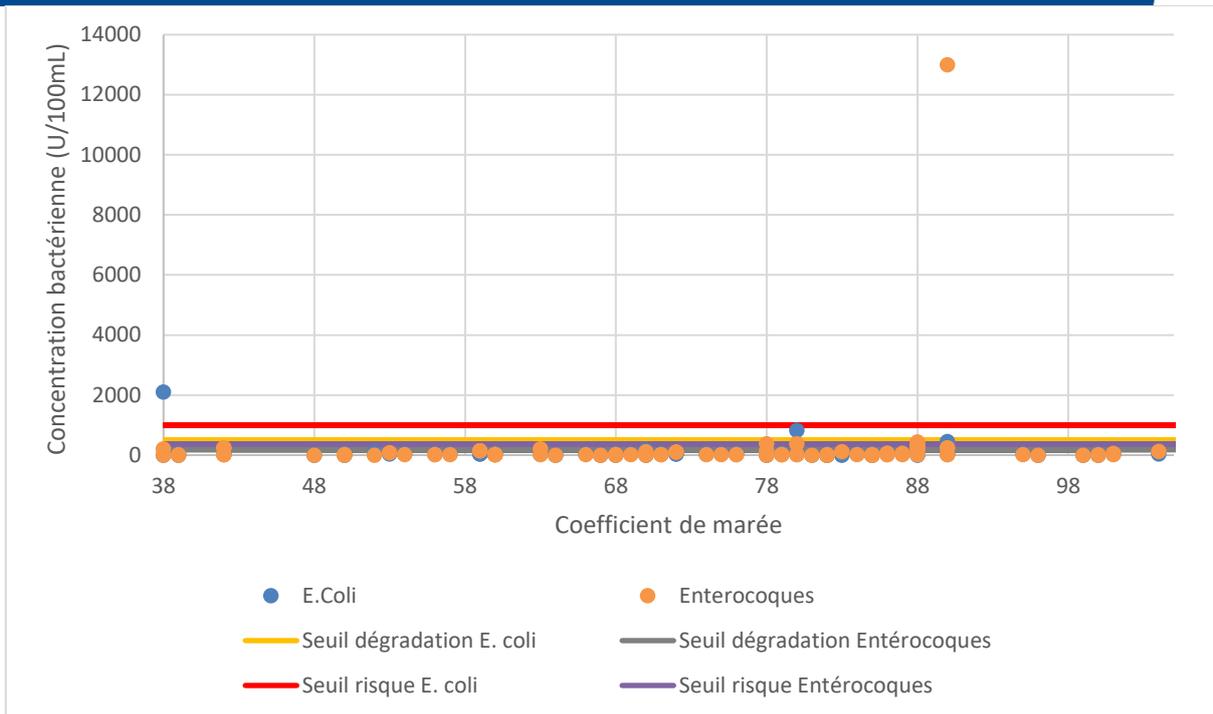
Figure 14 : Analyse des concentrations bactériennes de l'eau de baignade de Men Er Beleg en fonction du coefficient de marée

L'analyse des taux d'*E. coli* et d'*Enterococcus* sp dénombrés en fonction du coefficient de marée ne donne ici pas de résultat probant quant à la survenance d'un phénomène de dégradation de la masse d'eau plus majoritairement lors de forts ou faibles coefficients (Figure 14 et Figure 15). Une légère dégradation semble être observée lorsque le coefficient de marée dépasse 80.

Au vu de ces résultats, les épisodes de dégradation de la qualité de l'eau de baignade de la plage de Men Er Beleg ne peuvent pas être reliés à des conditions de marée, pluviométrie, aux horaires ou jours de prélèvement.
