# Surveillance de la qualité des eaux de baignade de Saint-Philibert

## Bilan de saison 2023

SAUR – Direction Régionale Morbihan  
26 Rue de St René  
56500 LOCMINE

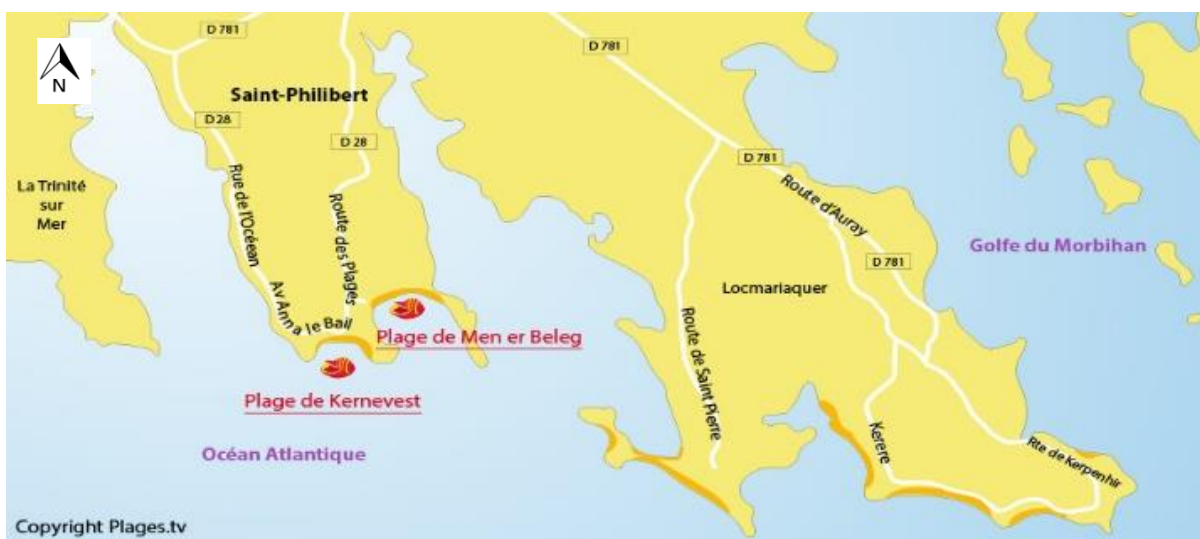
Figure 1 : Carte du littoral de Saint-Philibert (56470)

La commune de Saint-Philibert (56470) est située sur la rive gauche de la rivière de Crac'h dans le Morbihan (Figure 1). Les deux plages, Kernevest et Men Er Beleg, sont entourées de la rivière de Crac'h (côté Ouest) et de la rivière de Saint-Philibert (côté Est).
