# Surveillance de la qualité des eaux de baignade de Saint-Philibert

## Bilan de saison 2018

SAUR

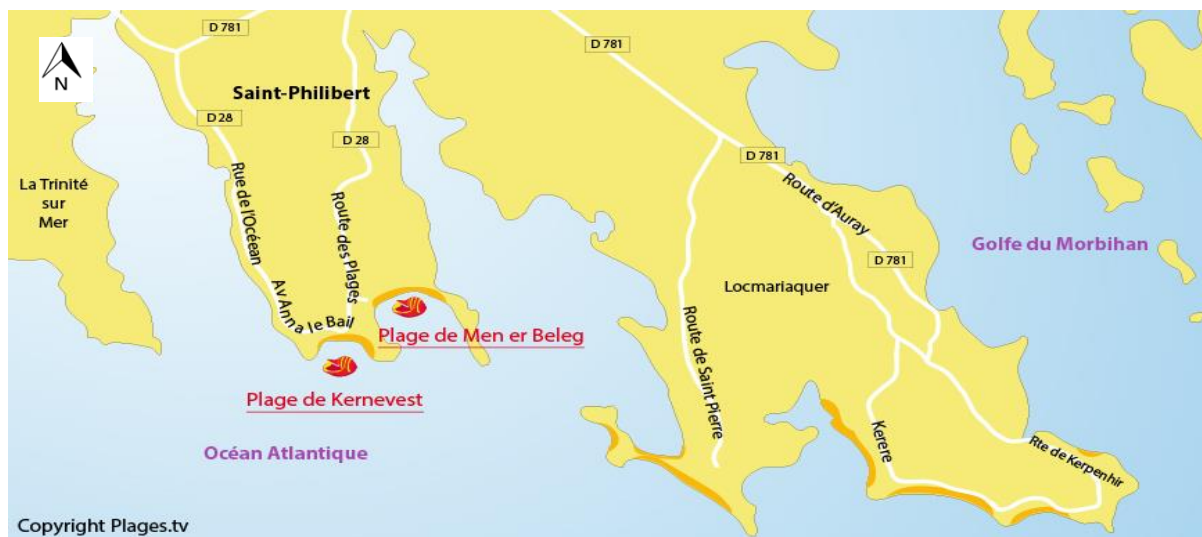
Figure 1 : Carte du littoral de Saint-Philibert

Présente sur la rive gauche de l'estuaire de la rivière de Crac'h, la commune de Saint-Philibert possède deux plages, celle de Kernevest et celle de Men Er Beleg. Elles sont entourées de part et d'autre de la rivière de Crac'h à l'Ouest et par la rivière de St Philibert à l'Est.

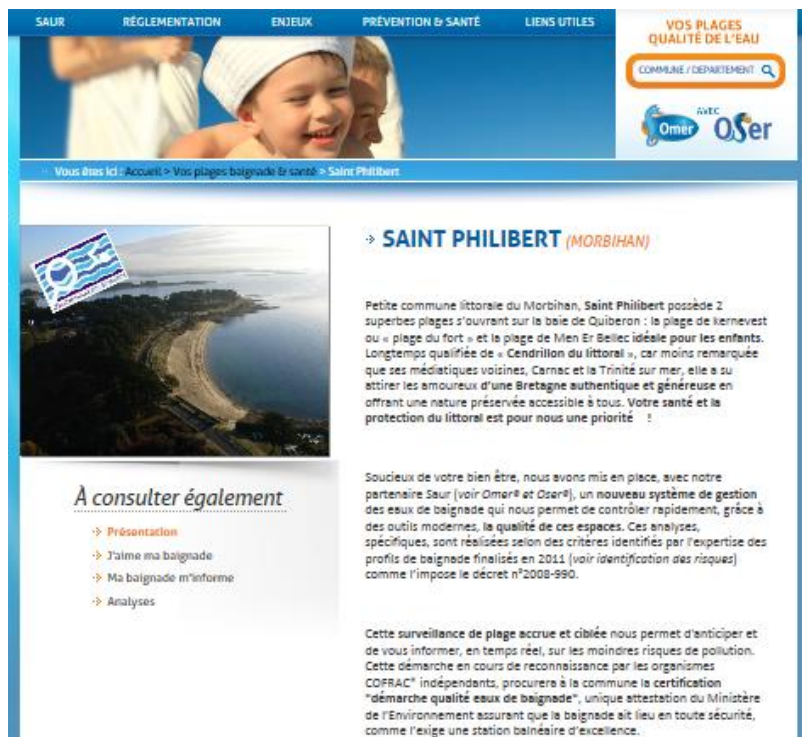
Figure 6 : Captures d'écran du site [www.omer.saur.fr](http://www.omer.saur.fr)

La commune de Saint-Philibert dispose d'un accès au site SAUR dédié au suivi des analyses et à la transmission des données. La Personne Responsable de la Baignade (PRB) a ainsi accès quotidiennement aux analyses réalisées et à un historique des analyses faites pour chaque plage.

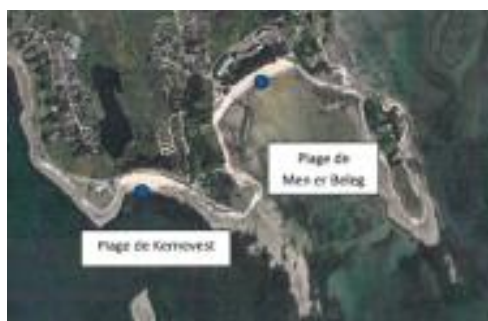
**Plage :** Men Er Beleg

**Ville :** SAINT PHILIBERT

L'annonce d'une contamination en *E. coli* est survenue le 17/08/2018 à 10h05 suite à un prélèvement effectué le 14/08/2018 par l'ARS, dans le cadre de la surveillance des eaux de baignades. Ce résultat montre une dégradation potentielle de la qualité des eaux de baignade de la plage de Men Er Beleg à SAINT PHILIBERT.

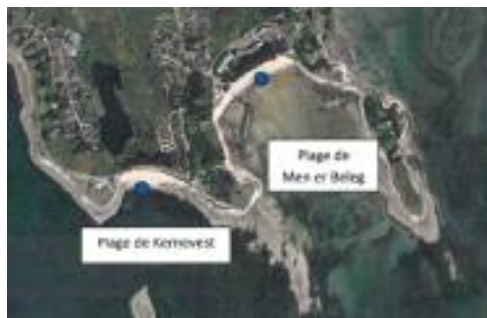
**Plage :** Men Er Beleg

**Ville :** SAINT PHILIBERT

L'annonce d'une contamination en *E. coli* est survenue le 31/08/2018 à 11h11 suite à un prélèvement effectué le 28/08/2018 par l'ARS, dans le cadre de la surveillance des eaux de baignades. Ce résultat montre une dégradation potentielle de la qualité des eaux de baignade de la plage de Men Er Beleg à SAINT PHILIBERT.
