# Surveillance de la qualité des eaux de baignade de Saint-Philibert

## Bilan de saison 2025

SAUR – Direction des Exploitations Morbihan  
26 Rue de St René  
56500 LOCMINE

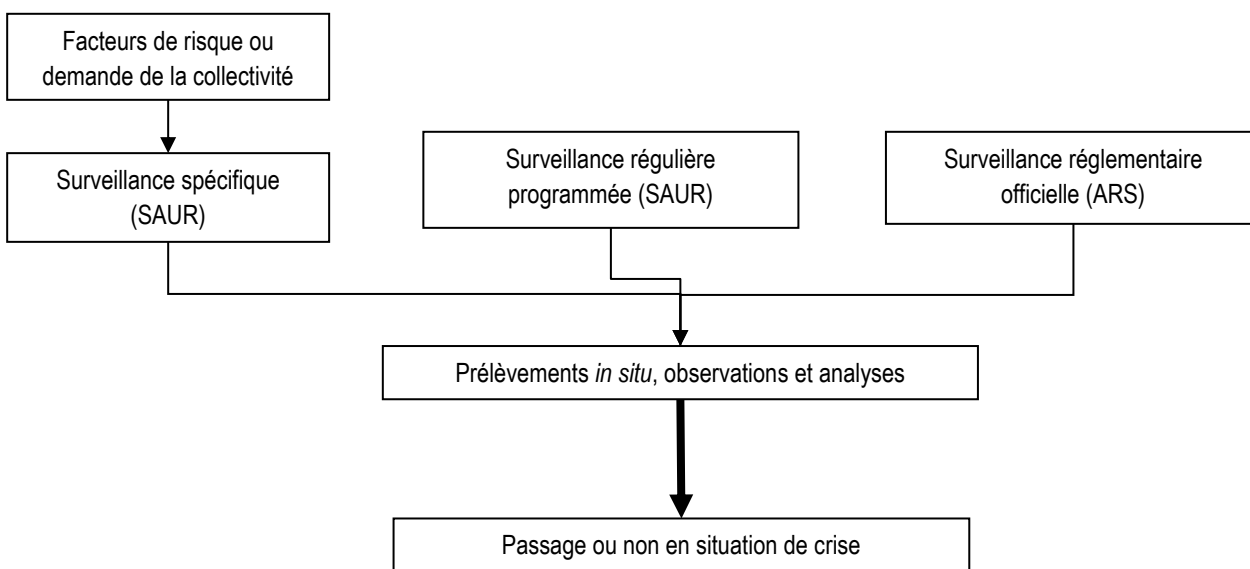
Figure 3 : Logigramme du suivi de la qualité des eaux de baignade

Le système de surveillance (Figure 3) permet d'appréhender ces risques par :

- ▶ Une surveillance régulière, programmée par la mairie, dont la fréquence est adaptée en fonction du suivi sanitaire officiel ;
- ▶ Une surveillance spécifique lors de scénarios à risque, c'est-à-dire une pluviométrie supérieure à 10 mm/24h à la suite d'une période d'une semaine de temps sec sinon 12 mm/24h ou une gestion de crise (moyen/mauvais résultats ARS ou SAUR).
- ▶ Une demande de la collectivité (lors d'événements jugés à risque comme un problème sur le réseau d'assainissement) ;

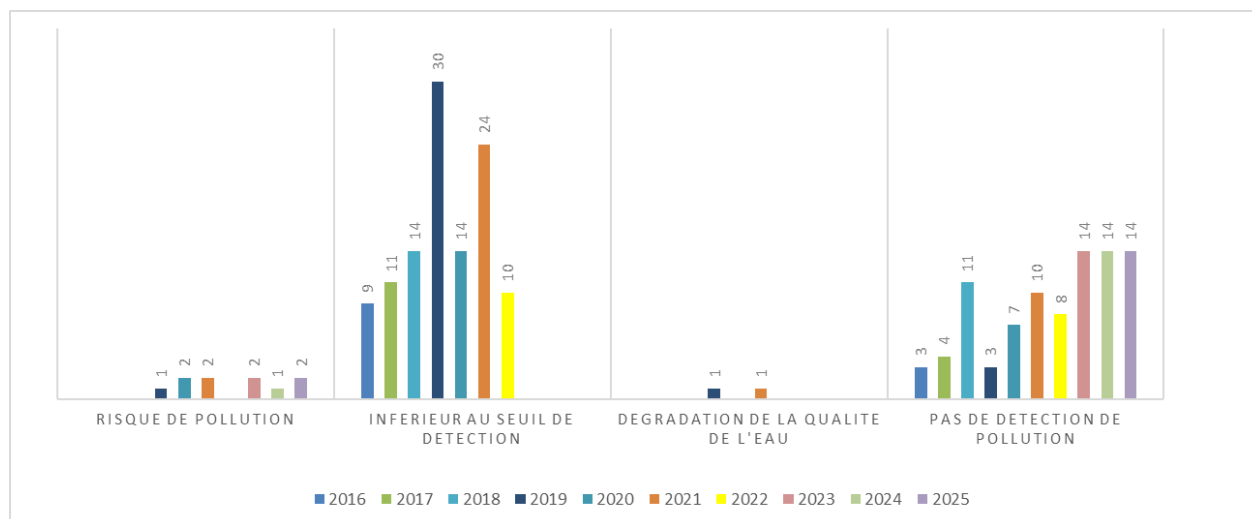
Figure 5 : Evolution des résultats SAUR depuis 2016

Depuis 2016, les résultats d'analyse obtenus par SAUR sont en majorité inférieurs au seuil de détection ou ne détectent pas de pollution (Figure 5). Depuis 2023, le seuil « inférieur au seuil de détection » n'existe plus.

Des risques de pollution ou de dégradations de la qualité de l'eau peuvent être détectés ponctuellement.

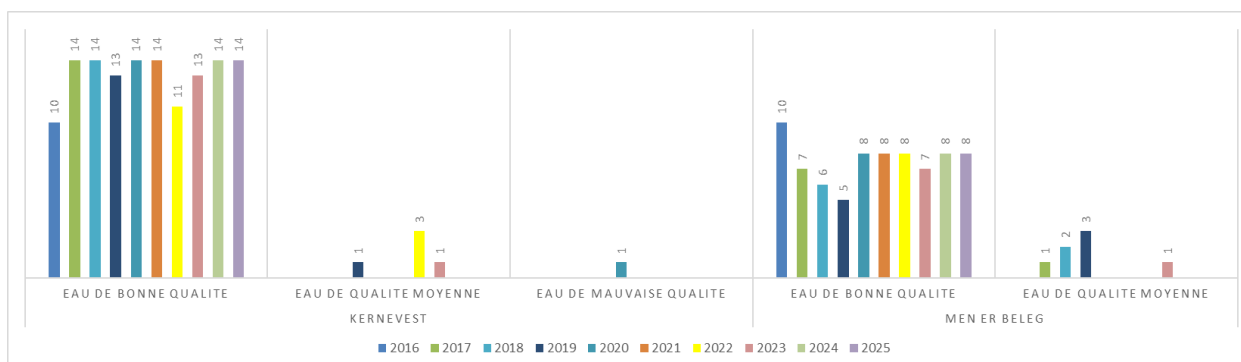
Figure 6 : Evolution des résultats ARS depuis 2016

Depuis 2016, les résultats obtenus par l'ARS (Figure 6) présentent en majorité une eau de bonne qualité même si des dégradations de la qualité de l'eau sont par moment détectées. Cette année, les analyses réalisées par l'ARS ont toutes été de bonne qualité.

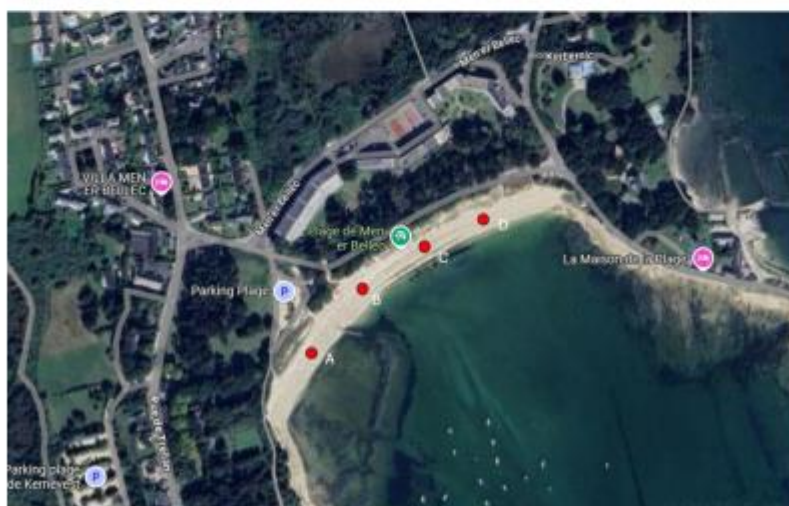
Figure 2 : Emplacement des points de mesure

- a. Les mesures ont été effectuées à marée haute descendante. Le vent était d'environ 8 nœuds de direction nord-ouest. Les mesures du taux H<sub>2</sub>S dans l'air ont été prises à une hauteur de 1m, pour mesurer ce qu'un enfant serait en possibilité de respirer en position debout. Quatre points ont été mesurés, également répartis sur la plage. Une laisse de mer d'algues vertes sépare le haut de la plage du bord de l'eau. (cf. figure 3 ci-dessous).

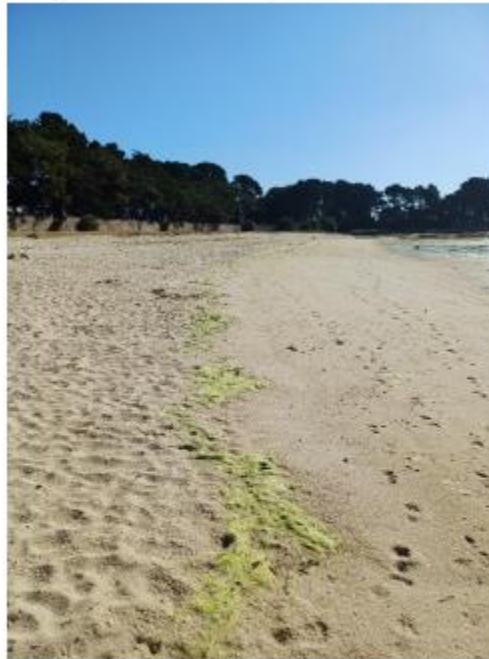
Figure 3 : Photo prise depuis le point B (cf. figure 2)

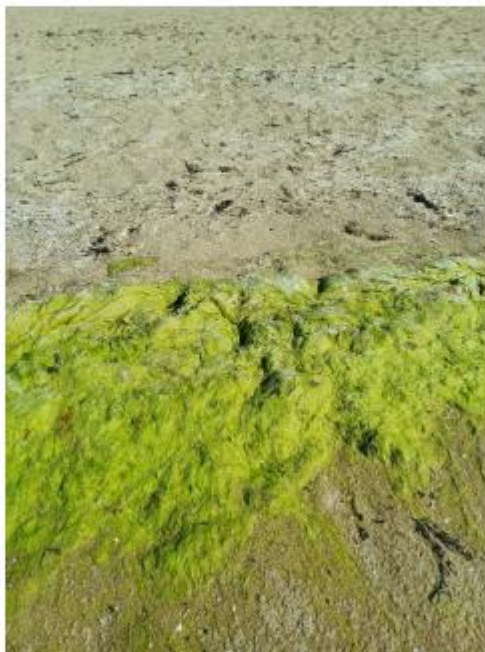
- 5- Les algues sont présentes sous forme d'amas, d'environ 5 cm de hauteur. Ces tas d'algues sont constitués d'algues humides (vertes) (cf. figure 4 ci-dessous).

Figure 4 : Photo prise depuis le point C (cf. figure 2)

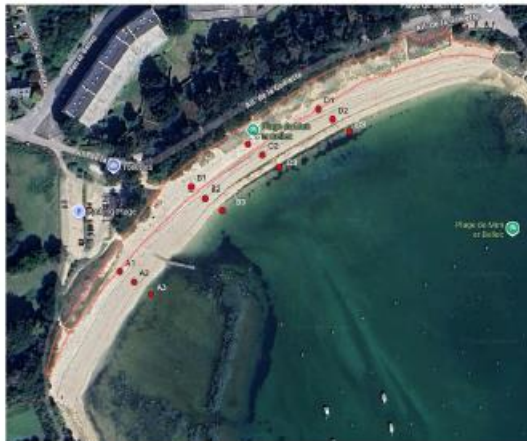
Figure 2 : Emplacement des points de mesure

- a. Les mesures ont été effectuées à marée haute descendante. Le vent était d'environ 6 nœuds de direction ouest. Les mesures du taux H2S dans l'air ont été prises à une hauteur de 1m, pour mesurer ce qu'un enfant serait en possibilité de respirer en position debout. Quatre points ont été mesurés, également répartis sur la plage. Une laisse de mer d'algues vertes sépare le haut de la plage du bord de l'eau (cf. figures 3, 4, 5 et 6). De plus, une laisse de mer d'algues vertes sèches se trouve sur le haut de la plage (cf. figure 3) et une laisse d'algues vertes se trouve en bas de plage (cf. figure 6).

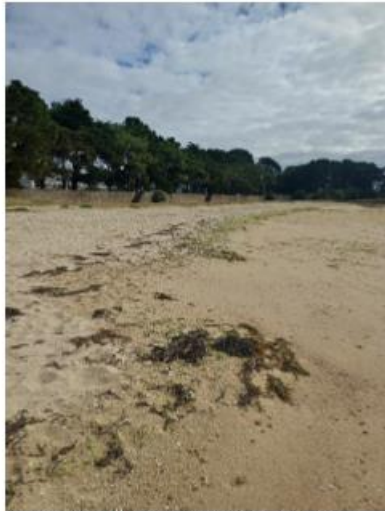
Figure 3 : Photo prise depuis le point B2 (cf. figure 2)

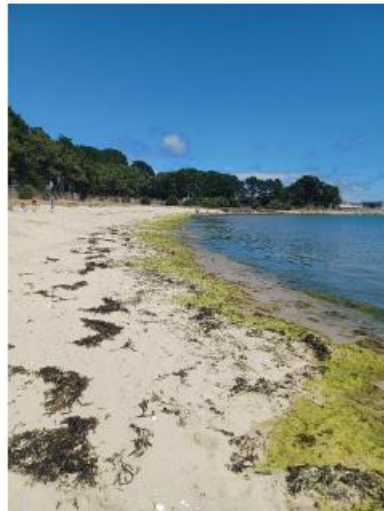
Figure 4 : Photo prise depuis le point B2 le 20 juillet 2025 (cf. figure 2)

5- Les algues sont présentes sous forme d'amas pouvant aller jusqu'à 30 cm de hauteur. Ces tas d'algues sont constitués d'algues humides (vertes) (cf. figures 4 et 5 ci-dessous). De plus, ces algues jouent un rôle dans la turbidité de l'eau (cf. figure 8).

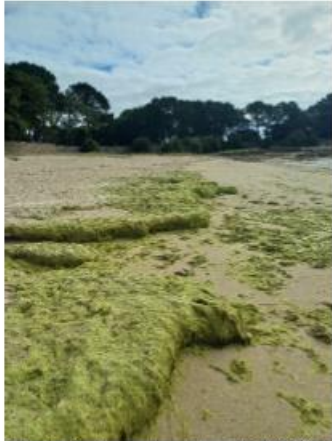
Figure 5 : Photo prise depuis le point C2 (cf. figure 2)

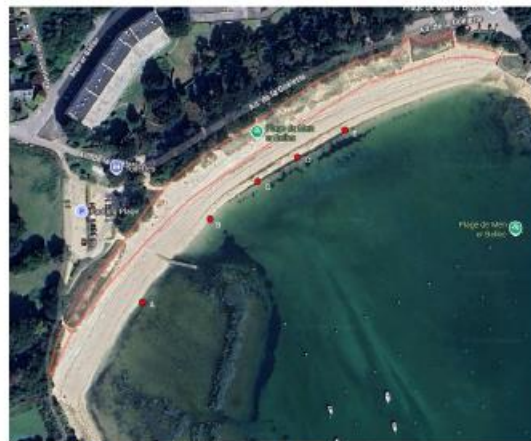
Figure 2 : Emplacement des points de mesure

- a. Les mesures ont été effectuées à marée basse. Le vent était d'environ 8 nœuds de direction ouest. Les mesures du taux H2S dans l'air ont été prises à une hauteur de 2 cm, pour mesurer ce qu'un enfant serait en possibilité de respirer en jouant dans les algues. Cinq points ont été mesurés, également répartis sur la plage notamment au niveau des suintements noirs émanant des algues en bas de plage.

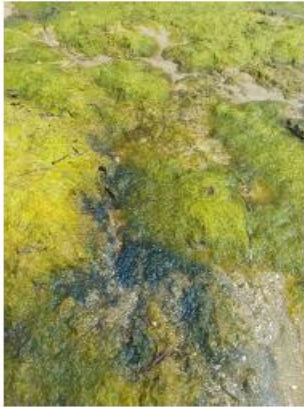
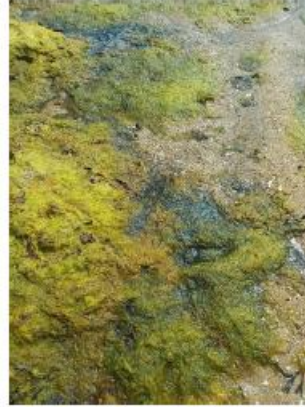
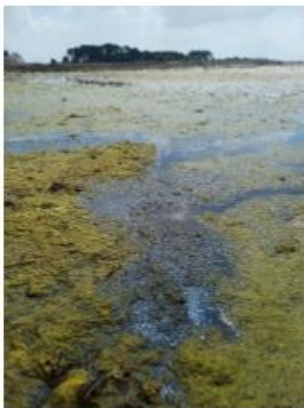
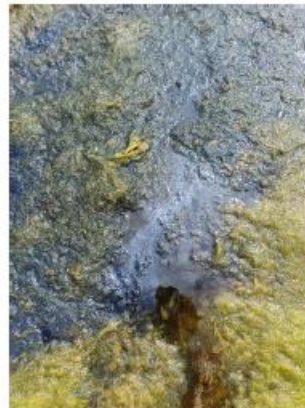
5- Les algues sont présentes sous forme d'amas provoquant des débuts de suintements noirs (cf. figures 5, 6, 7, 8).
